東京電力（株）福島第二原子力発電所  
東北地方太平洋沖地震及び津波に対する対応状況の  
調査及び抽出される教訓について（提 言）

平成 24 年 12 月

原子力安全推進協会

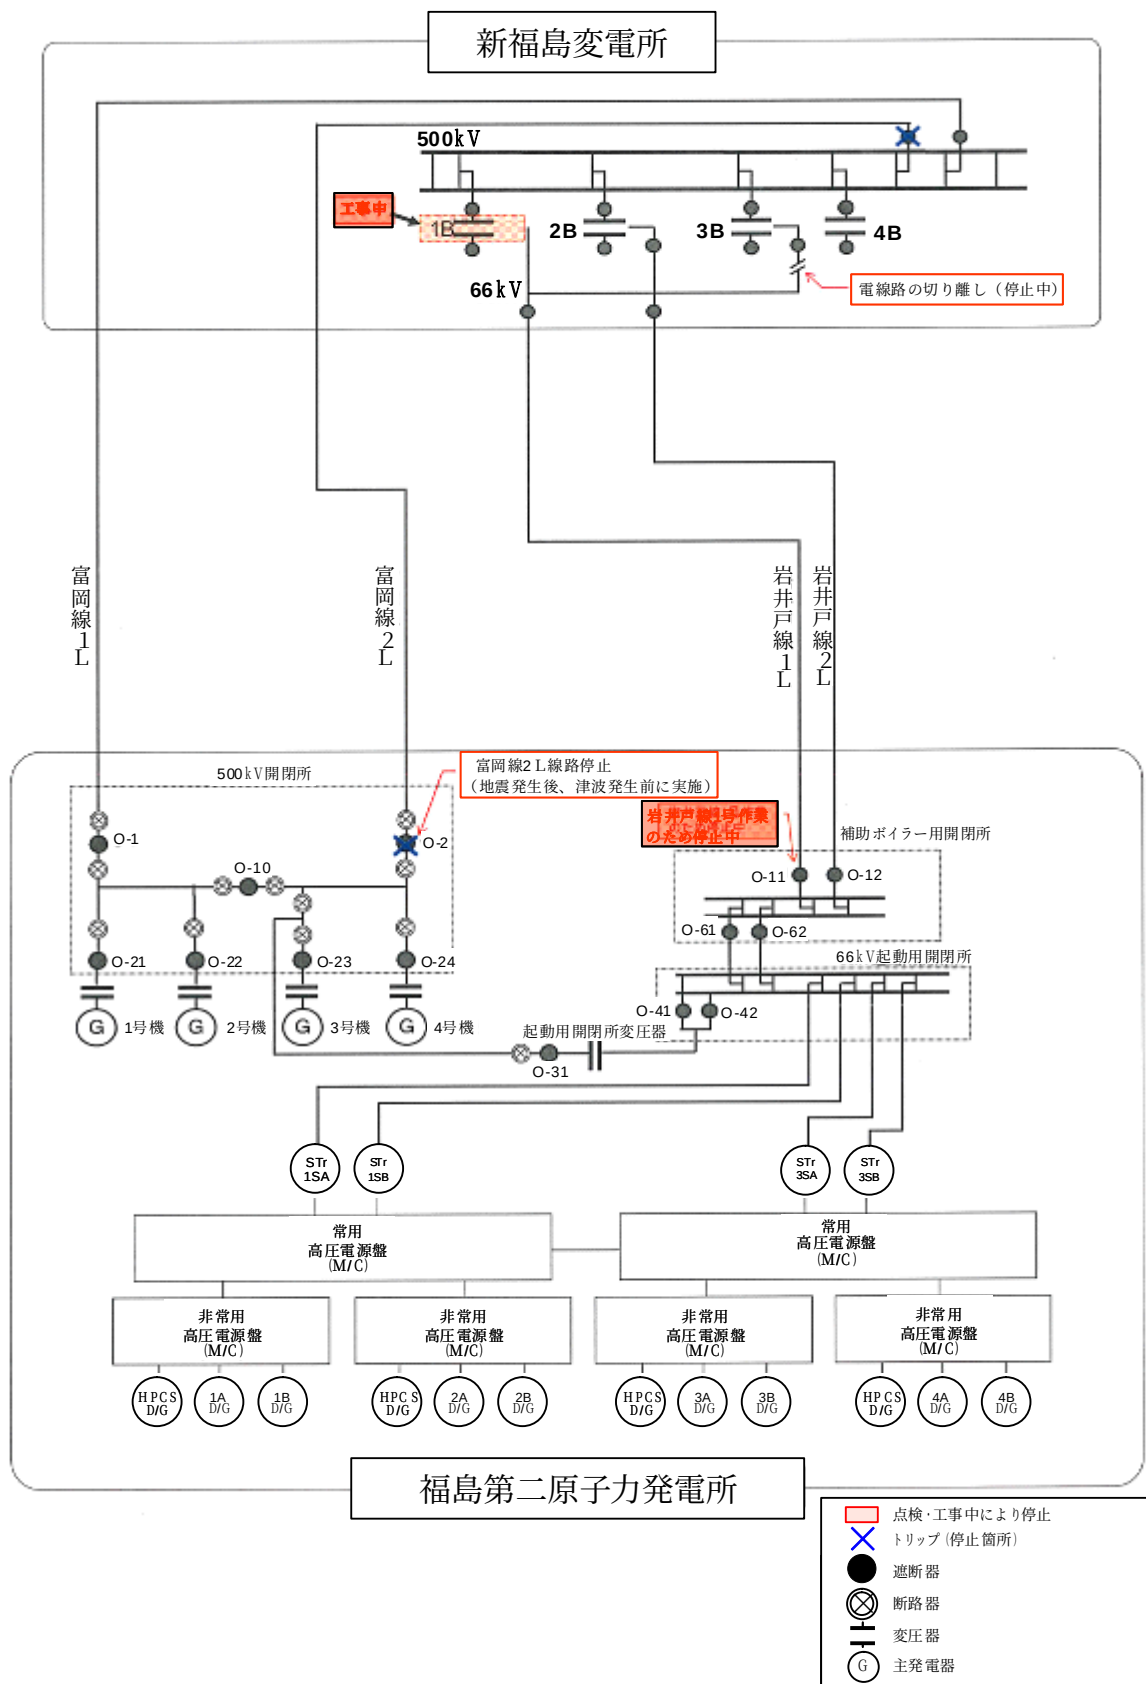
図 3.4.1-1 福島第二 外部電源系統概略図

福島第二における外部電源は、新福島変電所から 500kV 富岡線 1L, 2L 及び 66kV 岩井戸線 1L, 2L の計 4 回線で構成されるが、地震当日は、停止点検中の岩井戸線 1L を除く 3 回線となっていた。

地震発生後は、新福島変電所の断路器の損傷により 3 月 11 日 14 時 48 分頃に富岡線 2L が受電停止となった。なお、岩井戸線 2L においては、地震後の設備巡視により避雷器の損傷を確認したため、富岡線 1L からの所内受電が継続していることを確認後、損傷の拡大防止のために受電を停止し設備の復旧を行った。

このため、外部電源による受電は一時的に 1 回線となったが、翌日 12 日 13 時 38 分頃には岩井戸線 2L、13 日 5 時 15 分頃には岩井戸線 1L を仮復旧させ、3 回線による受電構成となった。

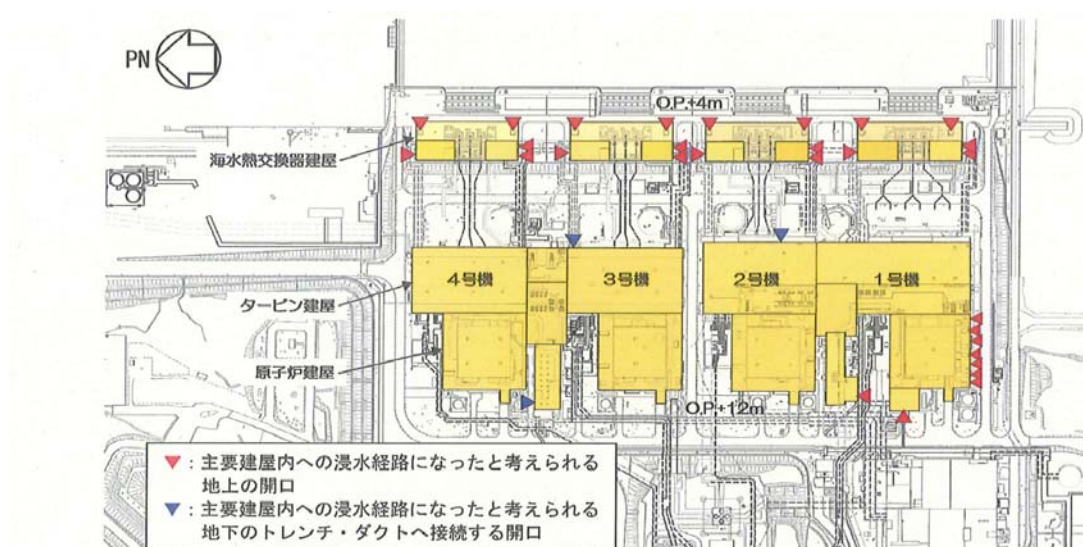
図 3.4.2-1 主要建屋内への浸水経路になったと考えられる開口の位置

(1) 主要建屋への浸水経路 (図 3.4.2-1、3.4.2-2 参照。)

福島第二の主要建屋周囲（原子炉建屋、タービン建屋；O.P.+12m の敷地高さ）では、1号機の南側に集中的に遡上したほかは、浸水深さは深くなかった。

1号機は、津波が集中的に遡上した1号機原子炉建屋南側に面する地上の開口部（非常用 D/G 給気ルーバ、地上機器ハッチ）からの浸水が認められ、ここから原子炉建屋（付属棟）へ浸水し、非常用 D/G3 台全数、非常用電源（C 系及び高圧炉心スプレイ系）が機能喪失した。

2号機から4号機は地上の浸水深さはわずかであったことから、地上の開口部から原子炉建屋やタービン建屋への浸水は確認されなかった。ただし、3号機の原子炉建屋（付属棟）及び1～3号機タービン建屋の地下で浸水が確認された。地下のトレンチやダクトに通じるケーブル、配管貫通部が、建屋内部への津波の浸水経路になったと考えられる。
