女川原子力発電所 及び 東海第二発電所  
東北地方太平洋沖地震及び津波に対する  
対応状況について（報告）

平成 25 年 8 月

原子力安全推進協会

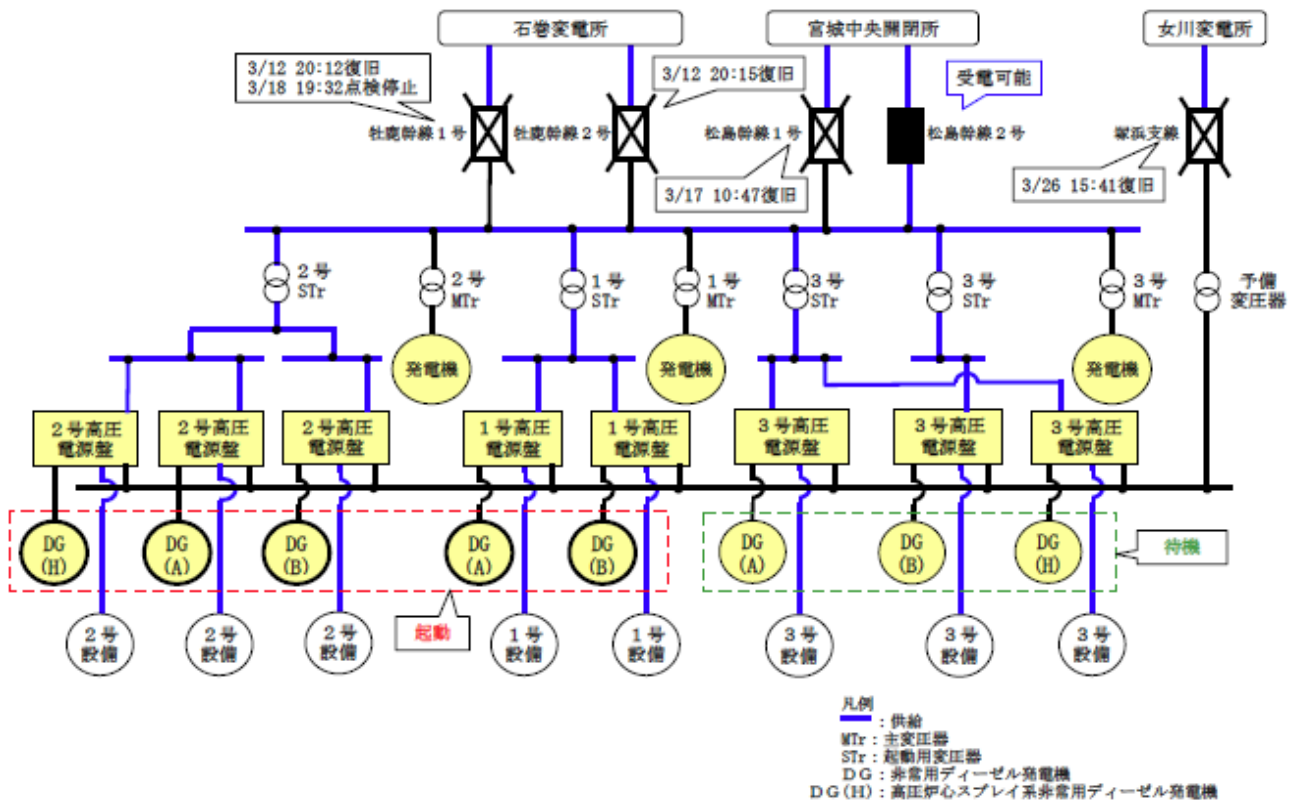
図 4.2-1 外部電源概略図

女川には、外部電源として5回線（牡鹿幹線1、2号線（275kV系）、松島幹線1、2号線（275kV系）、塚浜支線（66kV系））が接続されている。地震直後は、東北電力管内の送電線事故に伴う系統保護回路の動作により、松島幹線2号1回線のみとなったが、3月12日20時12分に牡鹿幹線1号、同日20時15分に牡鹿幹線2号、3月17日10時47分に松島幹線1号、3月26日15時41分に塚浜支線がそれぞれ復旧している。

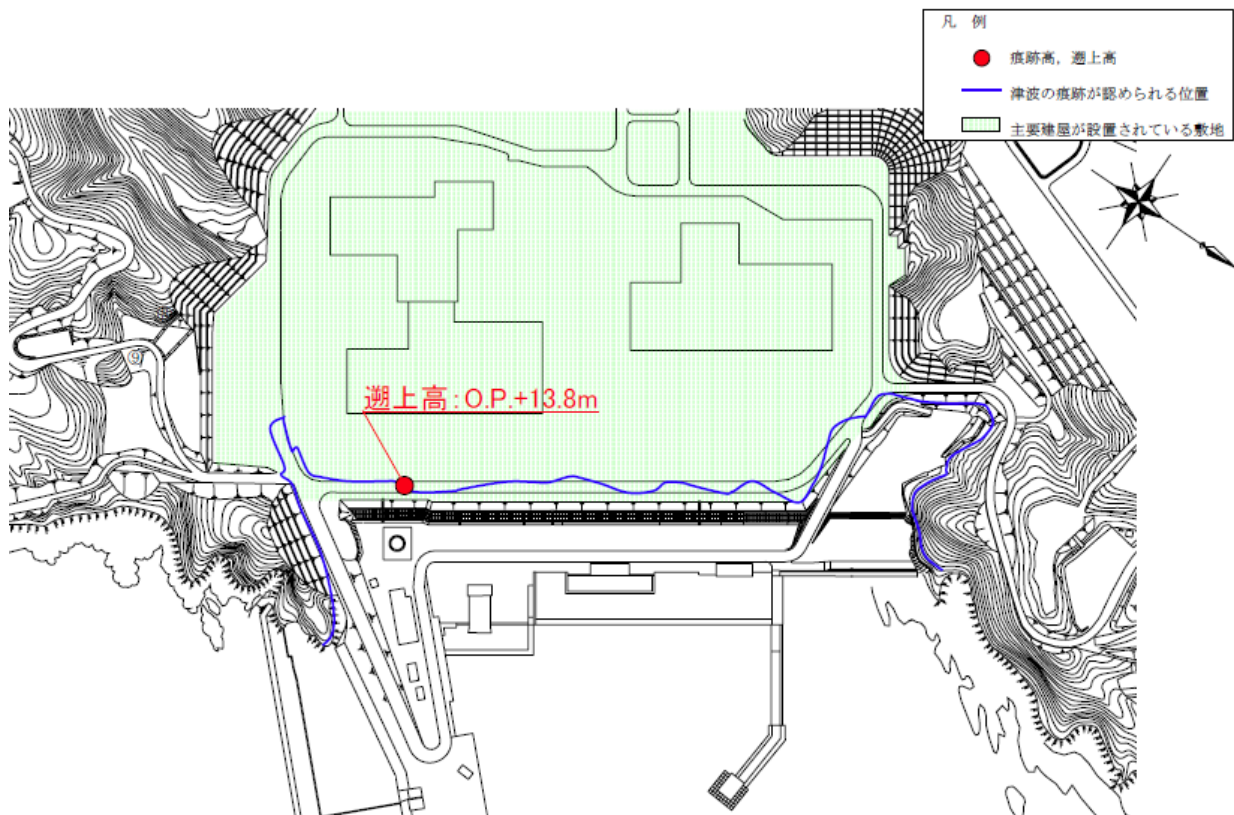
図 4.3-1 痕跡調査結果

地震の後に潮位計で確認された津波の高さは、最大で O.P.+約 13m<sup>※</sup>であり、女川の敷地高さ（O.P.+約 13.8m<sup>※</sup>）を超えていないことを確認した。なお、遡上により敷地海側の一部に海水の浸入痕が確認されたが、主要な建屋には到達しなかった。

これは、女川原子力発電所 1 号機の計画当初から、津波対策が最重要課題であるとの認識があり、外部専門家を含む社内の検討会で討議を重ね、「敷地の高さをもって津波対策とする。敷地高さを海拔 15m 程度とすべき」との検討結果を反映して、敷地高さを 14.8m としたことが結果として津波被害を小さく抑えることとなった。

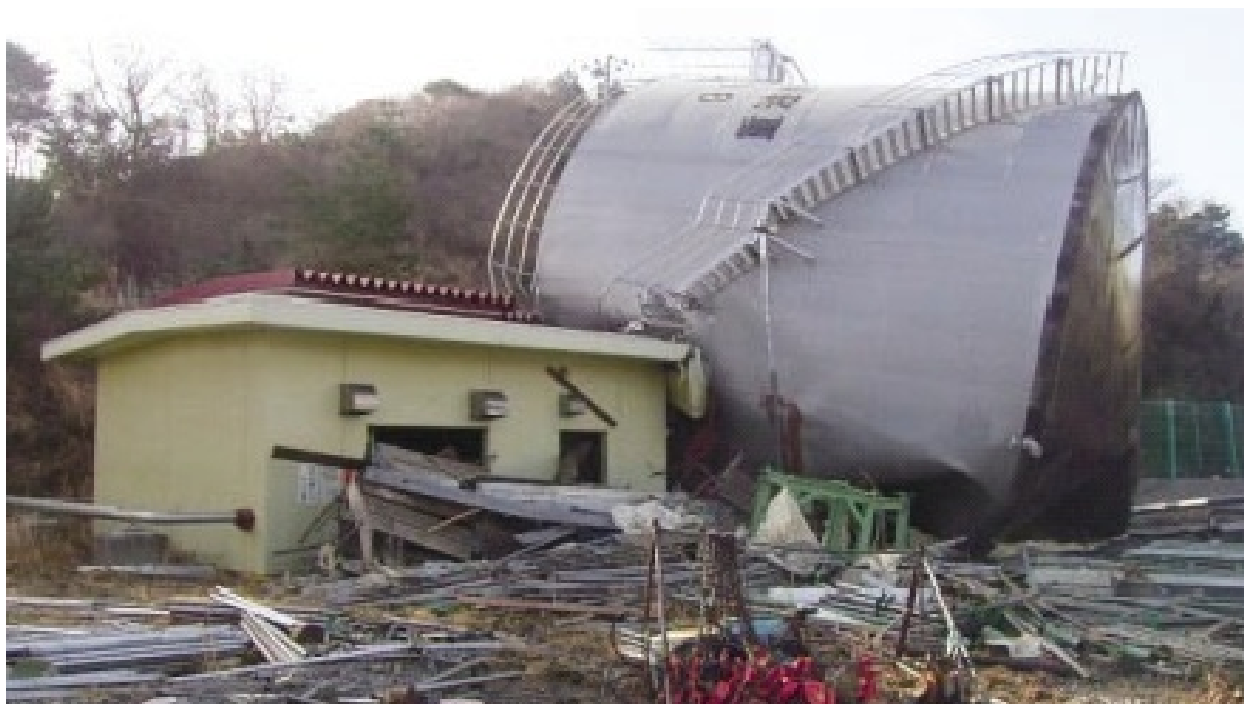
図 4.3-2 重油タンク倒壊状況

女川原子力発電所1号機の補助ボイラー<sup>※1</sup>用に屋外に設置していた重油貯蔵タンクが倒壊し、重油が漏れていたことを確認した。

原因は、当該タンクは、発電所構内の主要設備が設置されている敷地高さ（約 13.8m<sup>※</sup>）より低い基準海面から高さ 2.5m の場所に設置していたことから、津波の影響により倒壊したものと判断した。タンクを取り囲む防油堤に損傷が認められないことから、津波によりタンクが浮き上がり防油堤を越えて倒壊したものと考えられる。

漏れ出た重油約 600kl を可能な限り拡散を抑制するため吸着マットで可能な限り回収し、その後湾内にオイルフェンスを 2 重に設置した。

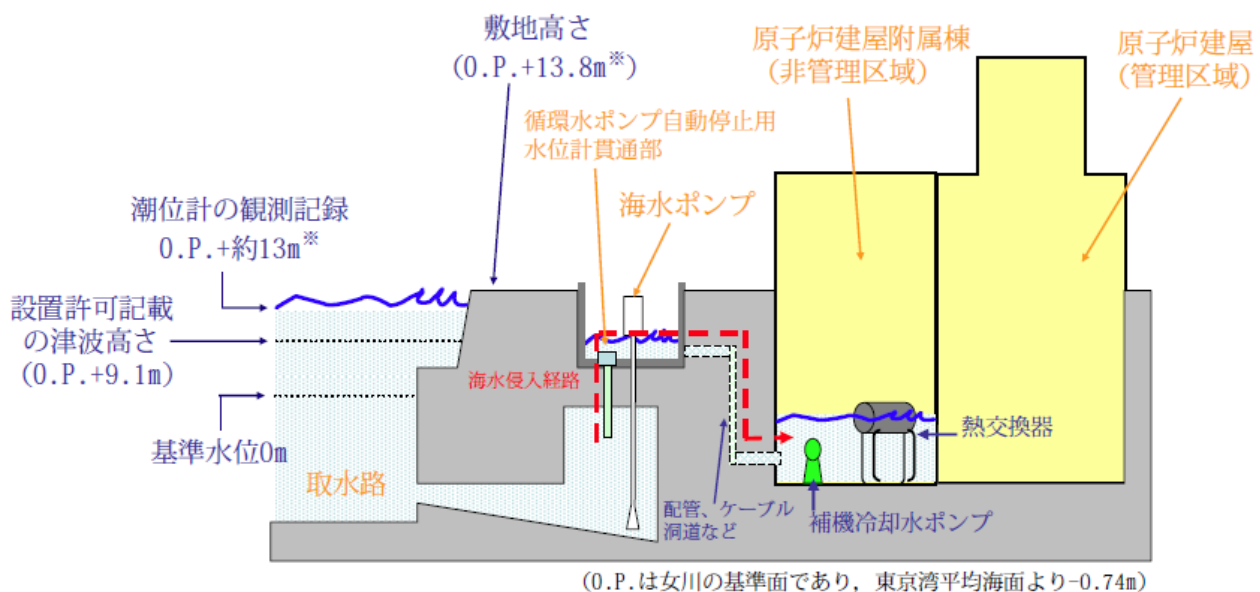
図 4.3-3 女川2号機原子炉補機冷却系熱交換器(B)室等への浸水経路（イメージ図）

2号機の原子炉建屋地下3階非管理区域にある補機冷却系熱交換器室に海水の浸水を確認したため、排水完了後、浸水していた補機冷却系熱交換器室の原子炉補機冷却水ポンプ<sup>※2</sup>(B)モータと高圧炉心スプレイ補機冷却水ポンプ<sup>※3</sup>モータを点検した結果、使用できないことが確認された。

海水浸入の原因は、津波による水位上昇の影響で海水ポンプ室に設置している水位計設置箱の上蓋が押し上げられ、そこから流入した海水がケーブルトレイおよび配管の貫通部を通じて地下トレンチに流入した後、配管の貫通部を通して、原子炉補機冷却系熱交換器室等に浸水したものと推定された。

後日、対策として当該水位計を取外し、開口部に止水処理を行った。当該水位計は異なるエリアである除塵装置エリアに移設することとした。

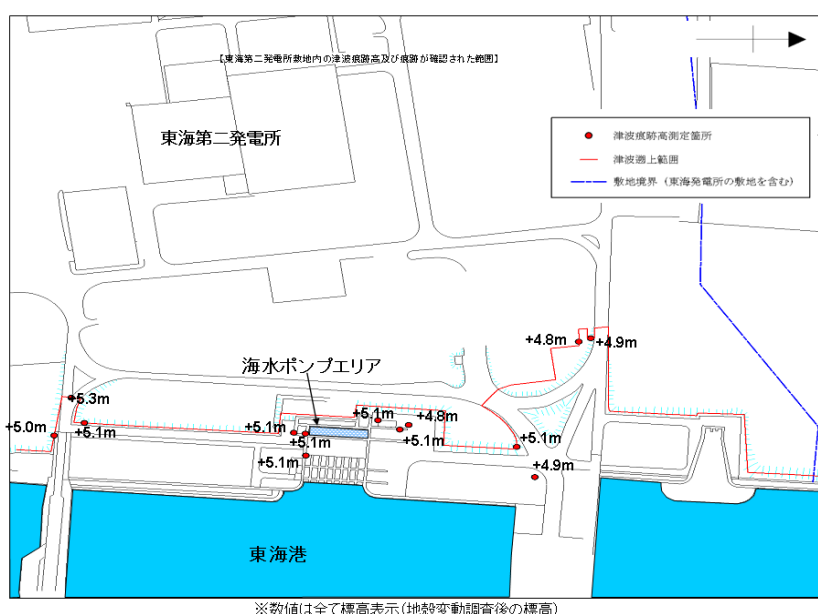
図 8.3-1 東海第二発電所 津波の浸水状況

津波により、海水電解装置、取水口除塵装置等海岸側の常用機器は全て機能を喪失した。津波襲来時には、電源系の地絡警報が発報したが、プラントの安定化を優先し、対応が落ち着いた翌日以降に状況の確認を行った。ただし、安全上重要な機器で機能喪失したものは非常用ディーゼル発電機海水ポンプ（2C）のみであったため、プラントの冷温停止操作上は支障がなかった。

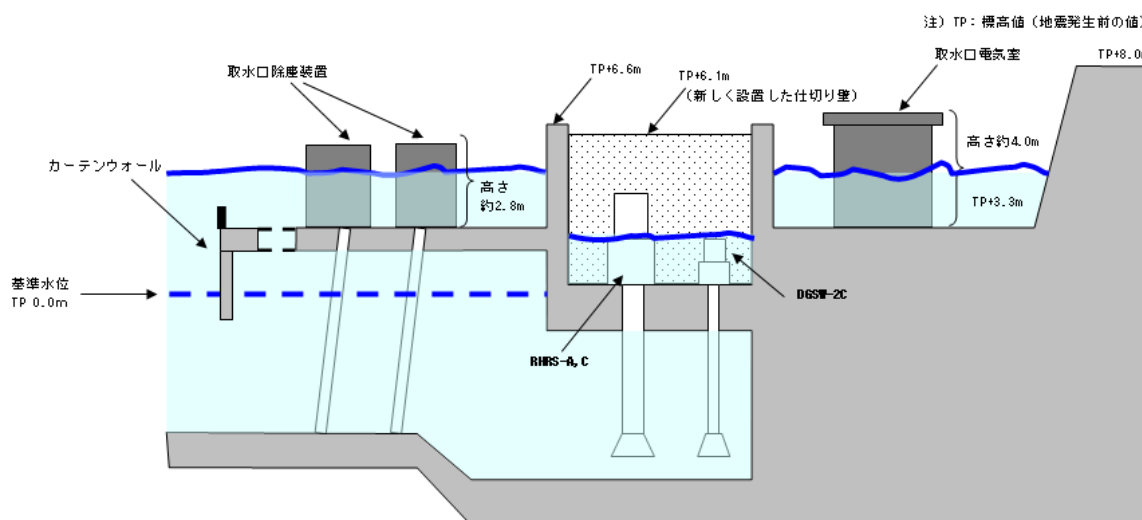
図 8.3-2 東海第二発電所 取水口津波浸水状況

平成 19 年に茨城県が防災対策の見直しの中で、津波高さを従来よりも高く評価するよう見直しを行っていた。これを受けて、原電としても側壁の高さを+6.1m に嵩上げすることについて本店の土木部から提案があり、工事にかかっていたものである。この嵩上げを行っていなかったら、外部電源喪失の状態で非常用 DG が全台機能喪失する事態になっていた可能性があり、この工事の実施が結果として大事故を未然に防いだこととなる。
