東京電力（株）福島第二原子力発電所  
東北地方太平洋沖地震及び津波に対する対応状況の  
調査及び抽出される教訓について（提 言）

平成 24 年 12 月

原子力安全推進協会

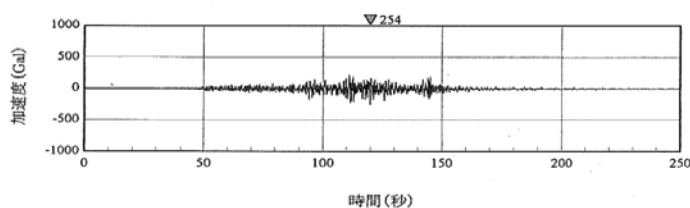
図 3.2-1-1 1号機原子炉建屋基礎版上の  
加速度時刻歴波形（NS 方向）

福島第二の原子炉建屋基礎版上（最地下階）の観測値は、基準地震動 Ss に対する最大加速度を下回っており（観測された最大加速度：1号機原子炉建屋地下2階305ガル）、今回の地震動は設備の耐震安全性評価の想定範囲内にあるものであった。

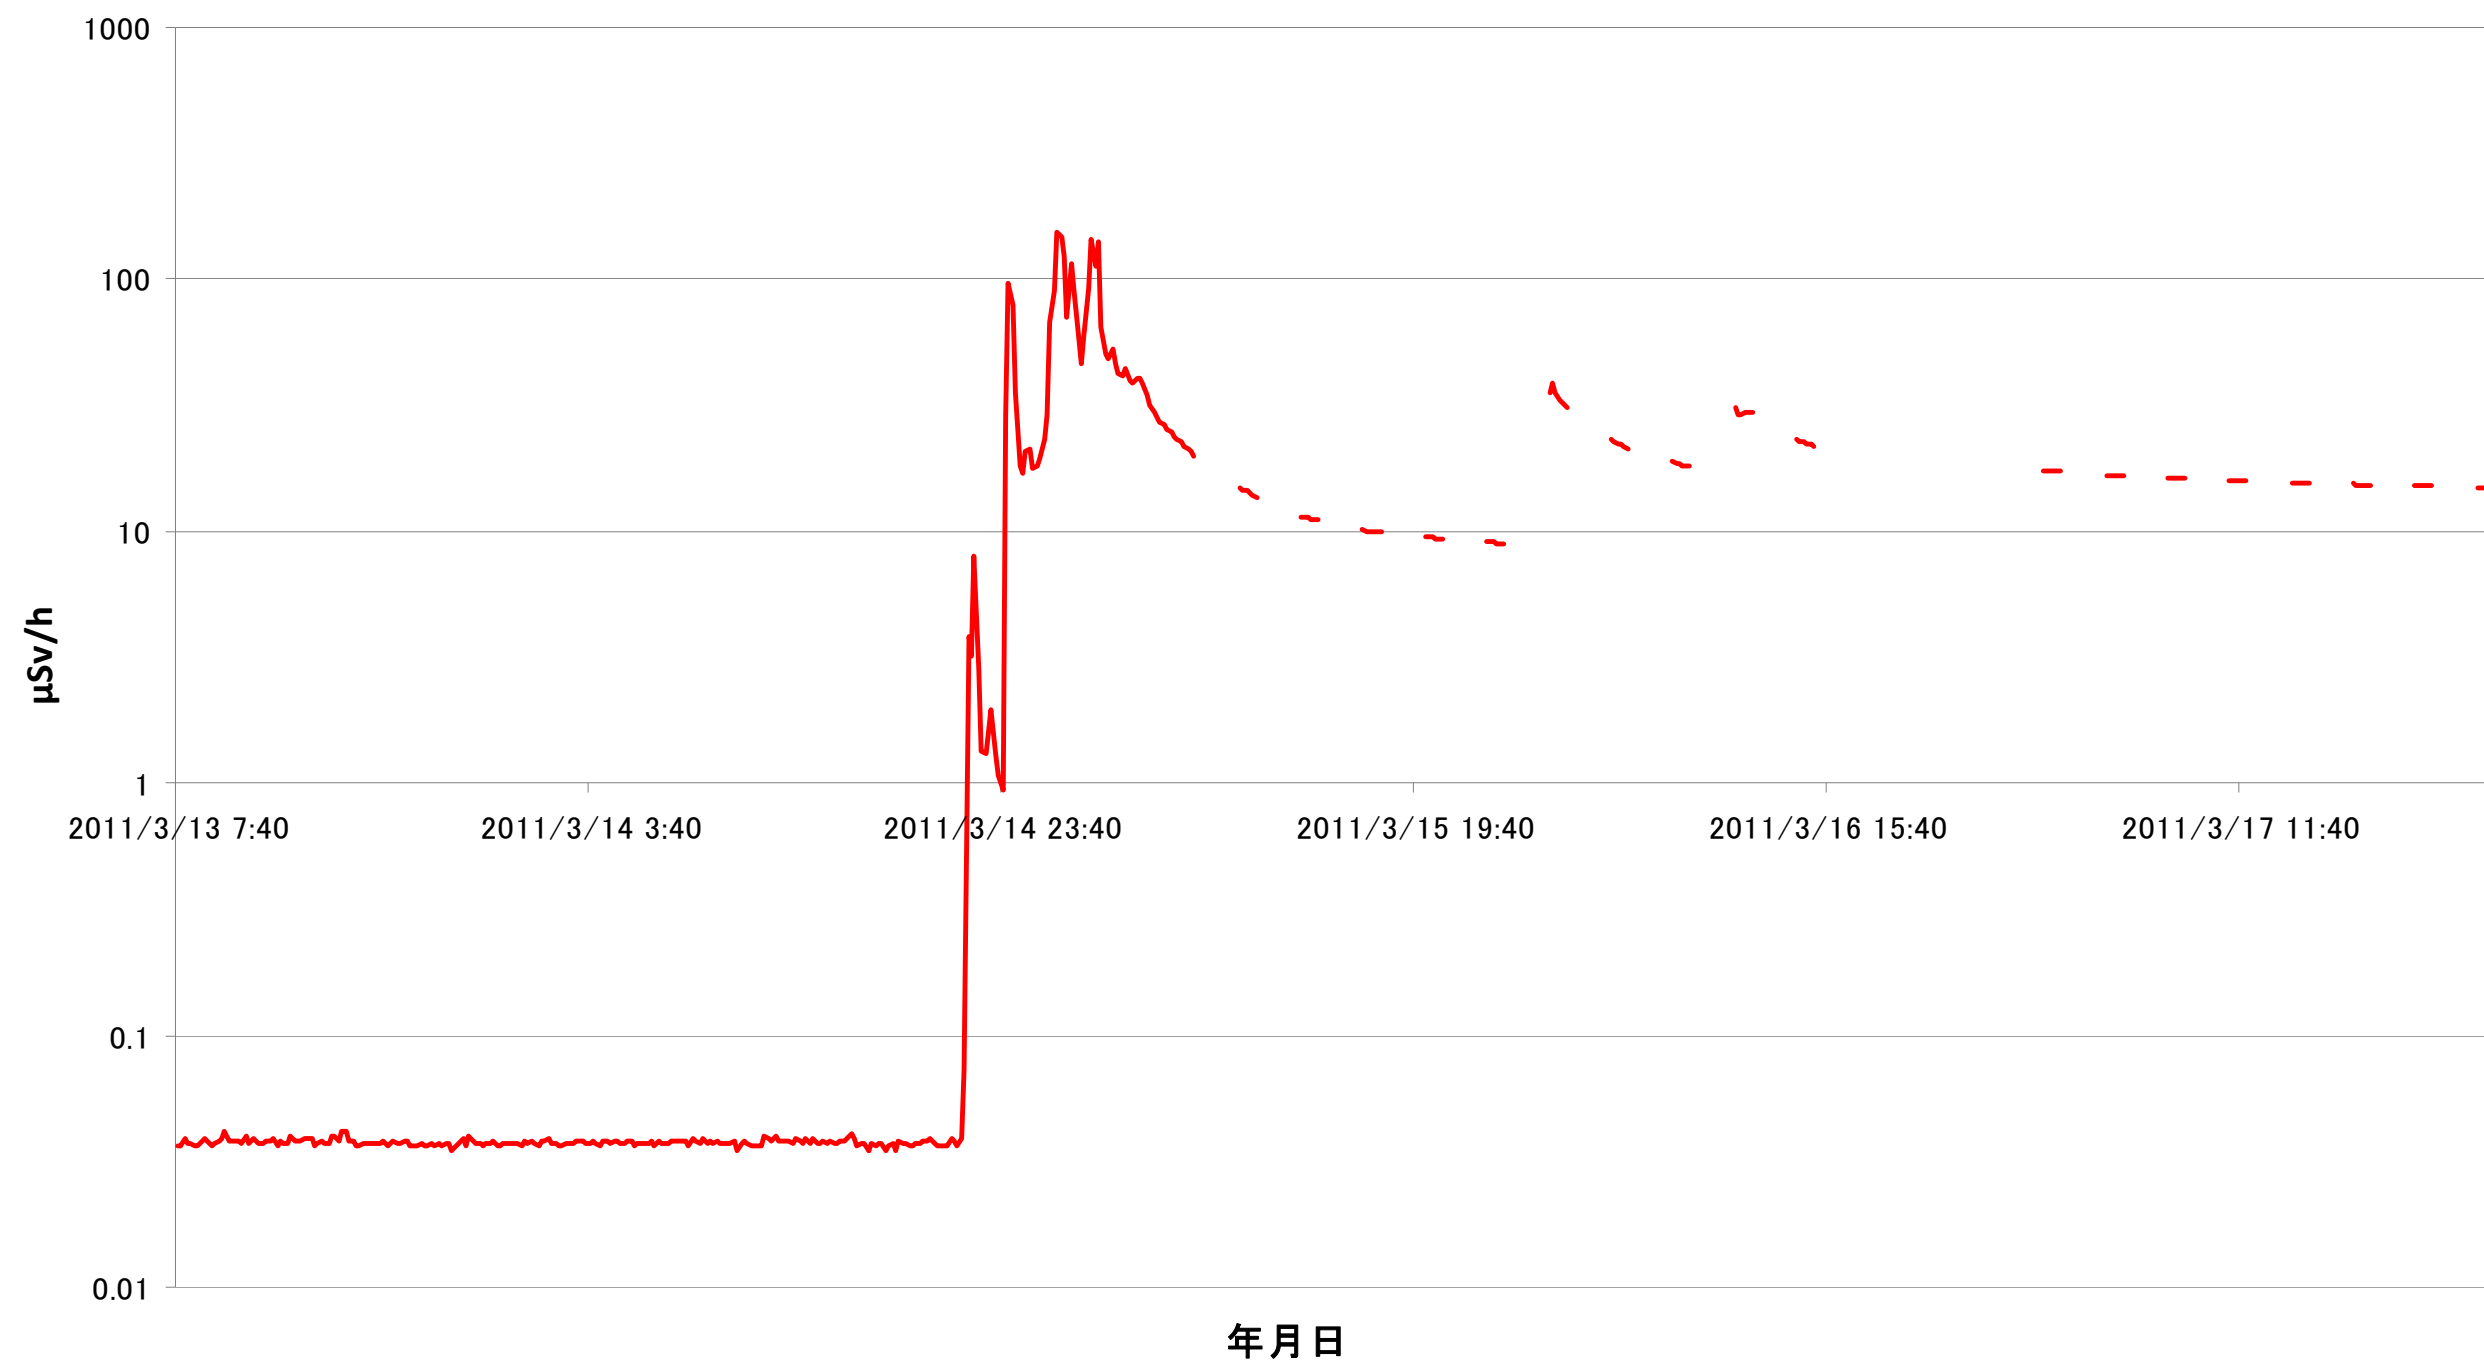
図 4.2.3.1-1 福島第二モニタリング データ (MP4 付近)

復旧作業は、余震や津波警報の都度中断された。また、福島第一の爆発を受けての退避指示の際にも中断された。更に、14 日夜からは福島第一からの放射性物質の降下により空間線量率が上昇し、屋外作業の際には、タイベック及び全面マスクを着用しての作業となった。発電所西側のモニタリングポスト-4 の線量率上昇の状況を図 4.2.3.1-1 に示す。(設置箇所の詳細は図 2.1 参照)
